# 连江琯头宿迁铂尧船舶工程技术有限公司 “11·13”一般跌落事故调查报告

连江县政府事故调查组

2026年4月16日

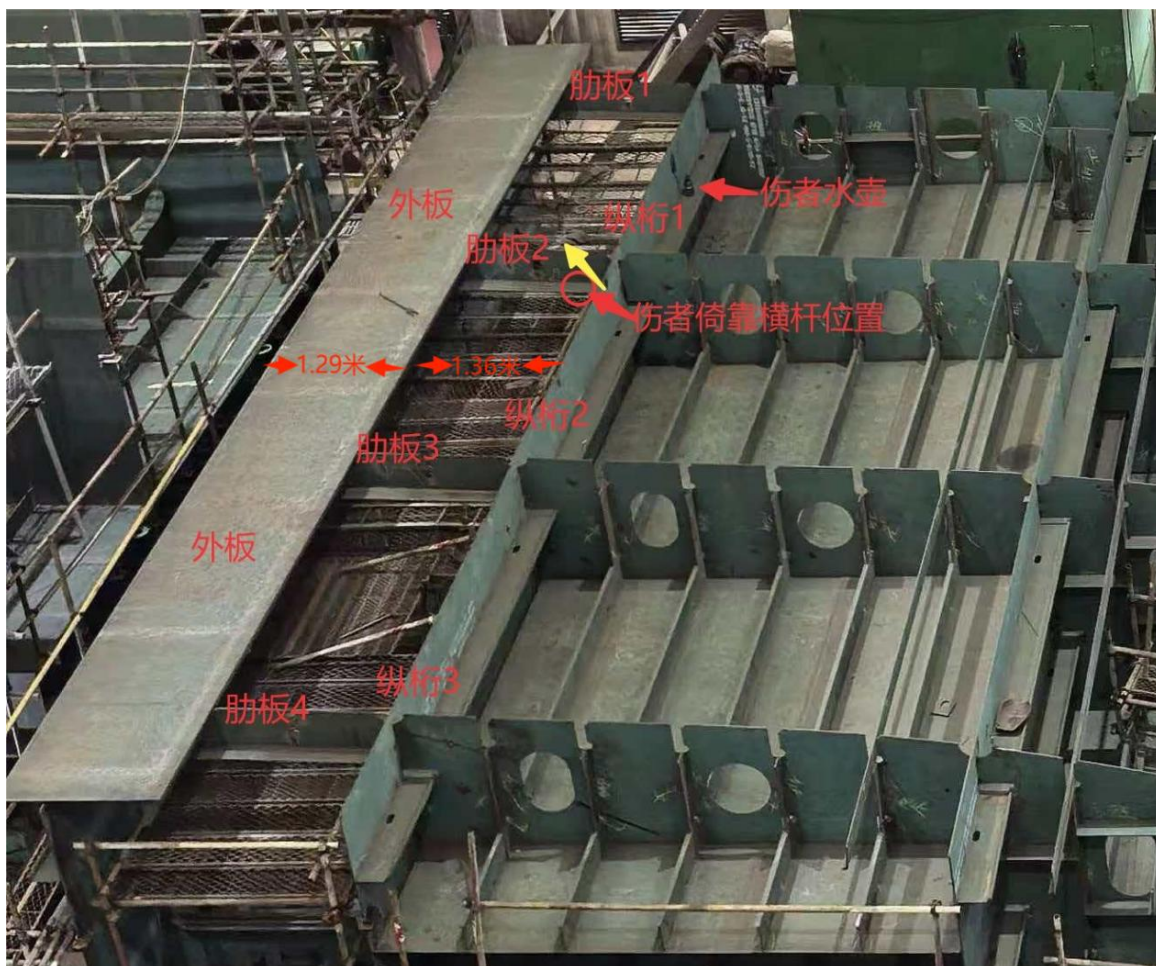
图 1：事故现场位置图

分段上的肋板、纵桁钢板厚度 11 毫米（存在尖角锐边），与作业平台格栅网高差约 1 米，调查中发现，现场作业人员存在擅自在纵桁、肋板等构件立面上沿位置行走的不安全行为。

（黄色箭头为专家推测的黄某甲从纵桁向肋板跨越位置及方向）

事故直接原因是：黄某甲个人安全意识淡薄，对夜间周边环境风险研判不足，在纵桁与肋板立面上沿行走，不慎踏空跌落，其右侧腋下部位撞击肋板上沿锐利边缘，造成右侧腋下胸部闭合性损伤及胸腔脏器破裂大出血死亡。

现场作业人员存在擅自在纵桁、肋板等构件立面上沿位置行走的不安全行为。事发时段为夜间，现场存在纵桁、肋板等构件交错的复杂环境，且黄某甲存在视力缺陷（左眼无光感，仅右眼视力不利于准确判断距离），经事故调查组和专家技术鉴定组现场勘查、人员问询、模拟试验，分析认为黄某甲个人安全意识淡薄，对夜间周边环境风险研判不足，站在纵桁立面上沿迈向肋板立面上沿时，不慎踏空跌落，身体右侧腋下重重地撞在肋板上沿锐边上，致右侧腋下胸部闭合性损伤及胸腔脏器破裂大出血致死。

1. 宿迁铂尧船舶工程技术有限公司要认真吸取事故教训，认真落实企业安全生产主体责任，风险辨识要覆盖生产经营全过程（包括个人身体、行为等风险因素辨识），并按照安全风险分级采取相应的管控措施；要加强对员工不安全行为的教育培训，增强员工的安全意识，防止类似事故再次发生。

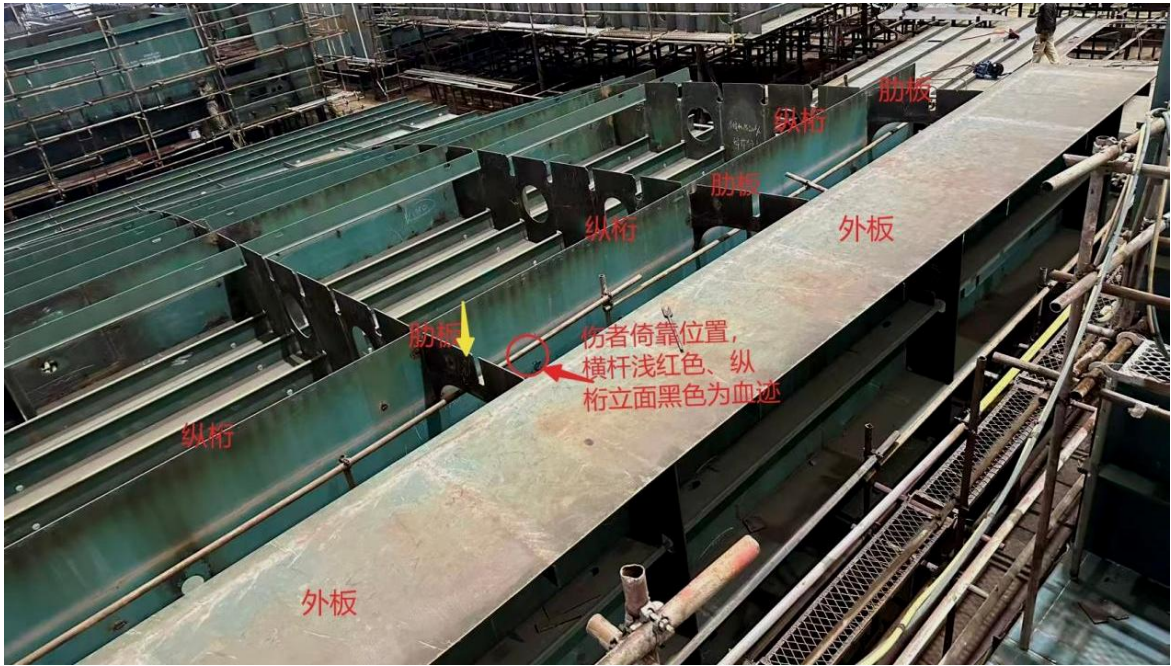
图 2：事故现场位置图

事故发生在马船公司船体联合车间 D 跨 E30 轴 X3-B105S 分段上，事发时现场无目击者，事发位置处于监控盲区。

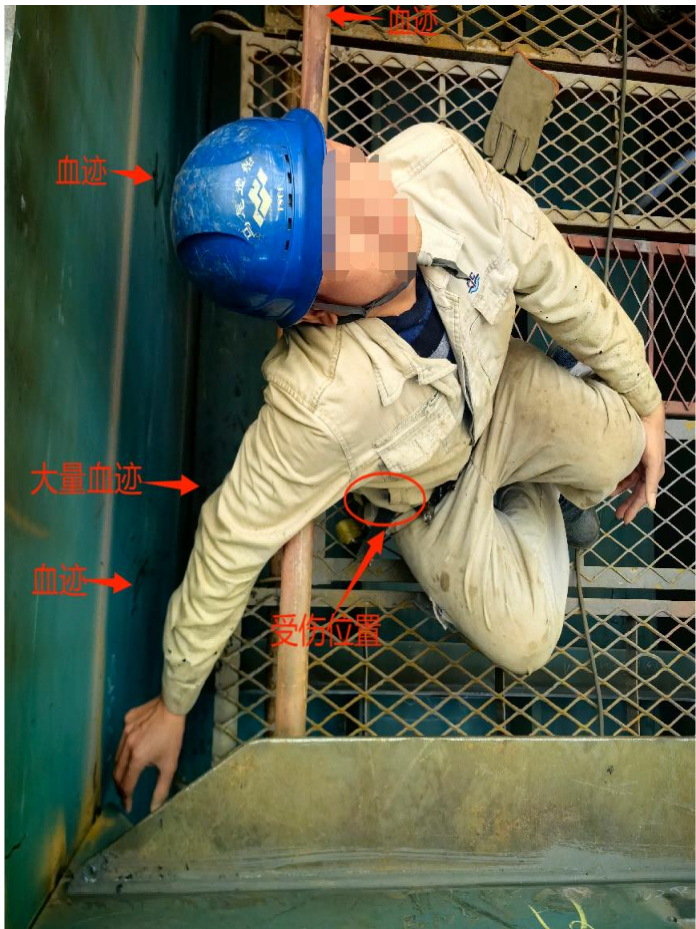
图 3：伤者倚靠模拟图

2025 年 11 月 13 日 20 时 11 分许，铂尧公司在 B105S 分段上的其他作业人员听到疑似重物坠地声音后纷纷赶到现场，发现黄某甲右胸部出血倚靠在横杆上，立即报告现场负责人并将黄某甲抬入废料斗吊到车间门口空地，同时联系 120 急救车将黄某甲

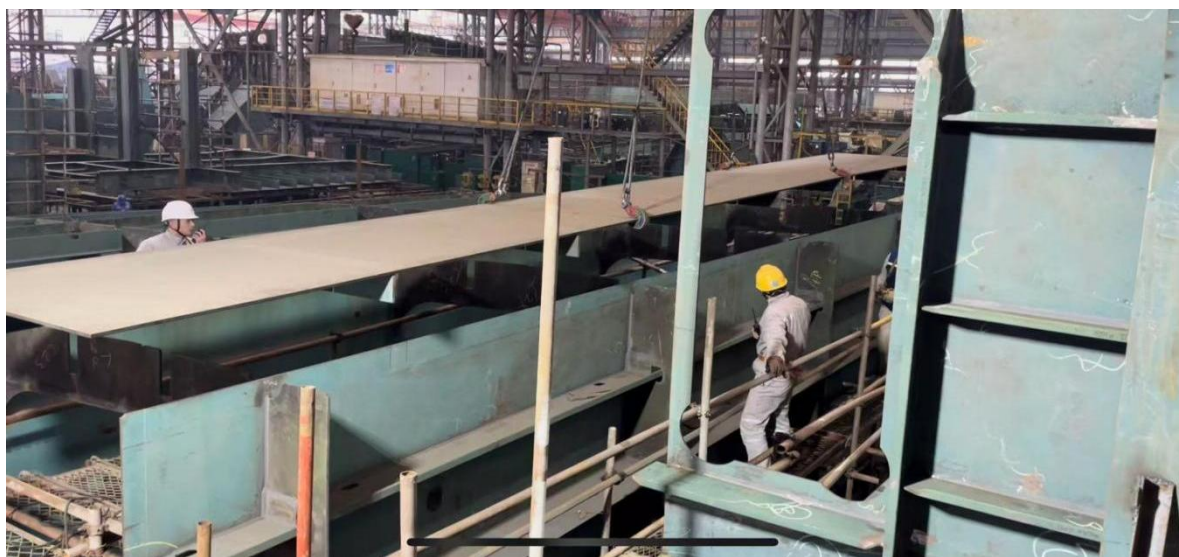
图 4：模拟外板吊装过程

(1) 根据调查询问，事发时现场未进行吊装作业，排除外板在吊装过程中脱钩打击死者的可能。

(2) 根据现场模拟，事发前外板已基本安装到位，仅与肋板 4（如图 5）间距约 10 厘米，若要外板与肋板 4 完全贴合，需单侧提高外板进行微调，因外板下方存在扁铁（起限位作用），外板无法单侧提高至死者头部位置，排除外板在微调过程中突然下坠打击死者的可能。
